## Remoção de instrumento fraturado em endodontia: um relato de caso

### Removal of a fractured instrument in endodontics: a case report

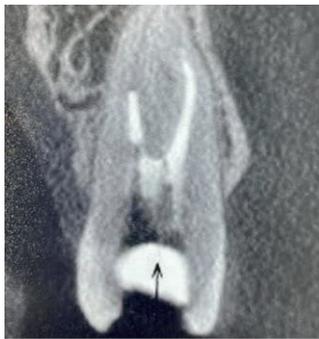
**Figura 1:** Tomografia computadorizada do elemento 25 (corte oblíquo ou parasagital).

Radiograficamente, o dente apresentava um fragmento de lima no terço médio do canal vestibular. O canal palatino estava com uma obturação insatisfatória. Foi proposto o retratamento endodôntico do elemento 25.

**Nota:** As setas pretas mostram o fragmento da lima no interior do canal radicular vestibular, e tratamento endodôntico insatisfatório no palatino.

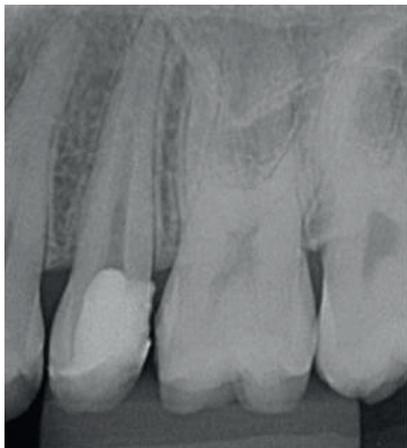
**Figura 3:** Elemento desobstruído após a limpeza e formatação

**Nota:** A seta preta indica o canal após remoção do fragmento de lima fraturada, retratamento já realizado e medicação intracanal.

Após 40 ml de NaOCl, o canal foi irrigado com uma quantidade de EDTA suficiente para o composto ser ativado 3x de 30 segundos com ultrassom. Por fim, foram utilizados 10 ml de hipoclorito novamente e feita a ativação com ultrassom. O canal foi seco com cones de papel absorvente e foram inseridas pasta de hidróxido de cálcio pronta ultracal XS (Ultradent) por toda extensão do canal e bolinha de algodão na câmara pulpar. O canal foi selado com ionoseal (VOCO), como pode ser visualizado através da figura 3.

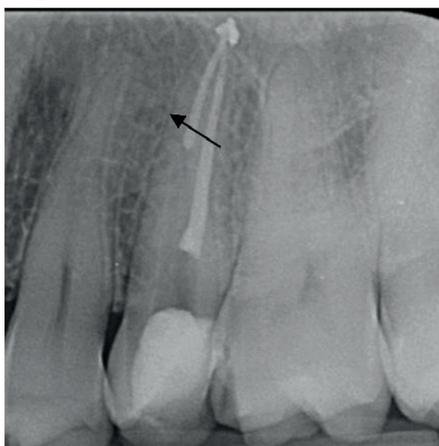
**Figura 4:** Canal finalizado e obturado, com preparo do conduto (vestibular) para colocação de pino já realizado.

**Nota:** A seta branca indica o canal vestibular já tratado endododonticamente e com preparo para pino já realizado. E a seta preta indica o canal palatino obturado.

Na última fase, o processo de obturação foi iniciado. Foi utilizado o cone de guta-percha padronizado R25 Reciproc (VDW), seguindo o padrão da última lima que foi utilizada na instrumentação. Após a prova do cone e a conferência, o cone foi esterilizado no NaOCl. O cimento obturador utilizado foi o AH Plus (Dentsply). Foram realizadas a condensação lateral e a compressão vertical, seguidas do uso do condensador de guta-percha McSpadden 25mm #40. Para finalizar, o dente foi selado provisoriamente com ionoseal (Voco), assim como apresenta na figura 4. Em seguida foi encaminhado para o cirurgião dentista indicador.
