Remoção de instrumento fraturado em endodontia: um relato de caso

Removal of a fractured instrument in endodontics: a case report

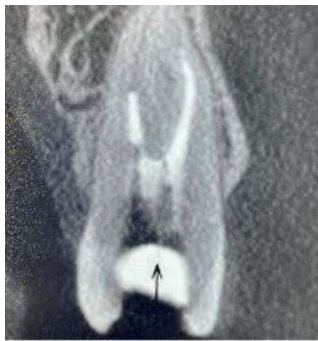
Figura 1: Tomografia computadorizada do elemento 25 (corte oblíquo ou parasagital).

Radiograficamente, o dente apresentava um fragmento de lima no terço médio do canal vestibular. O canal palatino estava com uma obturação insatisfatória. Foi proposto o retratamento endodôntico do elemento 25.

Nota: As setas pretas mostram o fragmento da lima no interior do canal radicular vestibular, e tratamento endodôntico insatisfatório no palatino.

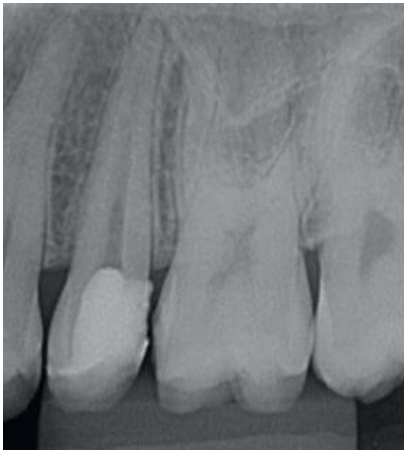
Figura 3: Elemento desobstruído após a limpeza e formatação

Nota: A seta preta indica o canal após remoção do fragmento de lima fraturada, retratamento já realizado e medicação intracanal.

Após 40 ml de NaOCl, o canal foi irrigado com uma quantidade de EDTA suficiente para o composto ser ativado 3x de 30 segundos com ultrassom. Por fim, foram utilizados 10 ml de hipoclorito novamente e feita a ativação com ultrassom. O canal foi seco com cones de papel absorvente e foram inseridas pasta de hidróxido de cálcio pronta ultracal XS (Ultradent) por toda extensão do canal e bolinha de algodão na câmara pulpar. O canal foi selado com ionoseal (VOCO), como pode ser visualizado através da figura 3.

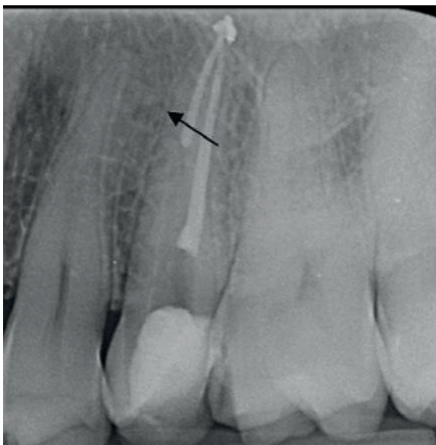
Figura 4: Canal finalizado e obturado, com preparo do conduto (vestibular) para colocação de pino já realizado.

Nota: A seta branca indica o canal vestibular já tratado endododonticamente e com preparo para pino já realizado. E a seta preta indica o canal palatino obturado.

Na última fase, o processo de obturação foi iniciado. Foi utilizado o cone de guta-percha padronizado R25 Reciproc (VDW), seguindo o padrão da última lima que foi utilizada na instrumentação. Após a prova do cone e a conferência, o cone foi esterilizado no NaOCl. O cimento obturador utilizado foi o AH Plus (Dentsply). Foram realizadas a condensação lateral e a compressão vertical, seguidas do uso do condensador de guta-percha McSpadden 25mm #40. Para finalizar, o dente foi selado provisoriamente com ionoseal (Voco), assim como apresenta na figura 4. Em seguida foi encaminhado para o cirurgião dentista indicador.
